F96-05 – RELATÓRIO DE ENSAIO
Relatório Nº 3782/2020

Determinação do tempo de resistência ao fogo do sistema descrito no item 4, sem finalidade estrutural, através do procedimento descrito na ABNT NBR 10636:1989 – Paredes divisórias sem função estrutural – Determinação da resistência ao fogo – Método de ensaio, verificando as características de (a) estabilidade estrutural, (b) estanqueidade a passagem de gases e fumaça e (c) isolamento térmico.

A amostra para análise consiste em um sistema de vedação vertical, sem função estrutural, constituído por blocos compostos por duas camadas externas de microconcreto armado e preenchimento em EPS. Os blocos foram assentados com emprego de argamassa do tipo AC II sendo feita a amarração entre blocos com armadura Ø 10 mm. A face interna recebeu tratamento de juntas, sem revestimento, e a face externa recebeu revestimento em massa acrílica. A amostra ensaiada possui dimensões de 315x300 cm, sendo a superfície exposta às elevadas temperaturas de 250x250 cm, conforme prescrições de norma. A amostra foi executada pela equipe do contratante sobre uma estrutura metálica móvel, acoplável ao forno vertical de ensaio. A Tabela 1 apresenta os dados da

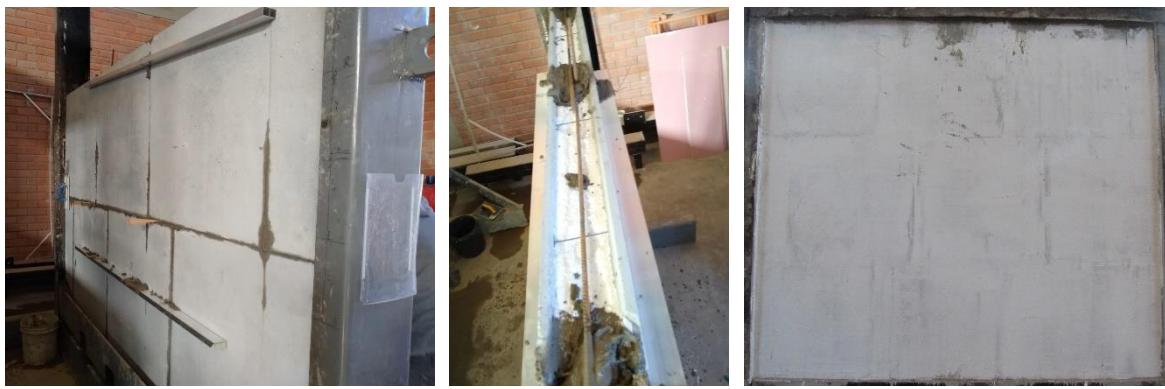
Figura 1 – Execução da amostra, sendo (a) assentamento dos blocos; (b) aplicação da argamassa de assentamento e (c) sistema após aplicação do revestimento

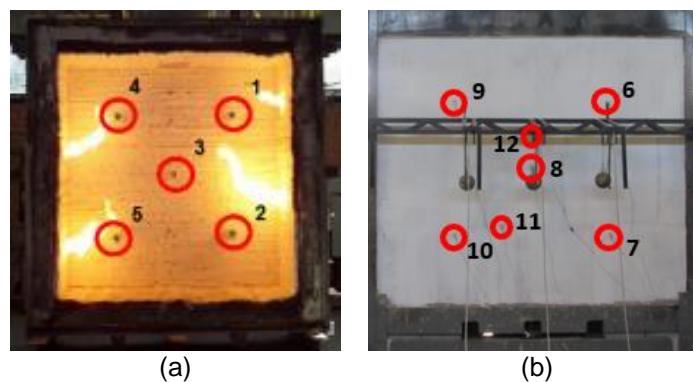
Figura 2 – Numeração dos termopares (a) internos, no interior do forno, e (b) externos, na face da amostra não exposta ao fogo

O método de ensaio utilizado é o prescrito pela ABNT NBR 10636:1989. O ensaio consiste na determinação do tempo de resistência ao fogo da amostra quando exposta ao programa de aquecimento descrito pela referida norma. A amostra é classificada como corta fogo (CF), no período em que atender os requisitos de estabilidade, estanqueidade e isolamento térmico, e como para chamas (PC), no período que atender apenas as características de estabilidade e estanqueidade. O ensaio é realizado em um forno vertical normatizado composto por 4 queimadores alimentados por gás liquefeito de petróleo (GLP). A amostra é acoplada ao forno e monitorada continuamente por 5 termopares do tipo K, de diâmetro 1,5 mm, em sua face exposta ao fogo, e 5 termopares do tipo T, de diâmetro 0,7 mm, em sua superfície não exposta ao fogo. As posições e numerações dos termopares internos (face exposta às altas temperaturas) são apresentados na Figura 2 (a) e as dos termopares externos (face não exposta às altas temperaturas) na Figura 2 (b). A posição dos termopares 6 a 10 (externos) coincide com a posição dos termopares 1 a 5 (internos) e obedecem aos preceitos de locação da norma. Os termopares 11 e 12 são complementares.

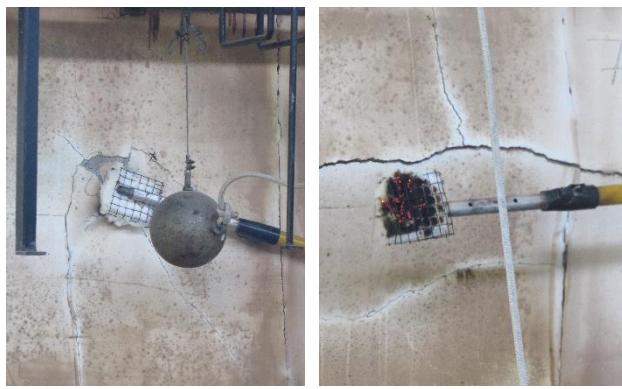
Figura 3 – Realização do ensaio de estanqueidade (a) e (b) inflamação do chumaço de algodão

Durante o ensaio foram realizados 8 testes de estanqueidade. Em função da fissuração ocorrida no sistema após impacto mecânico, aos 106 minutos, durante teste de estanqueidade, houve inflamação do chumaço de algodão, caracterizando a perda de estanqueidade do sistema. O registro desta ocorrência pode ser observado na Figura 3.

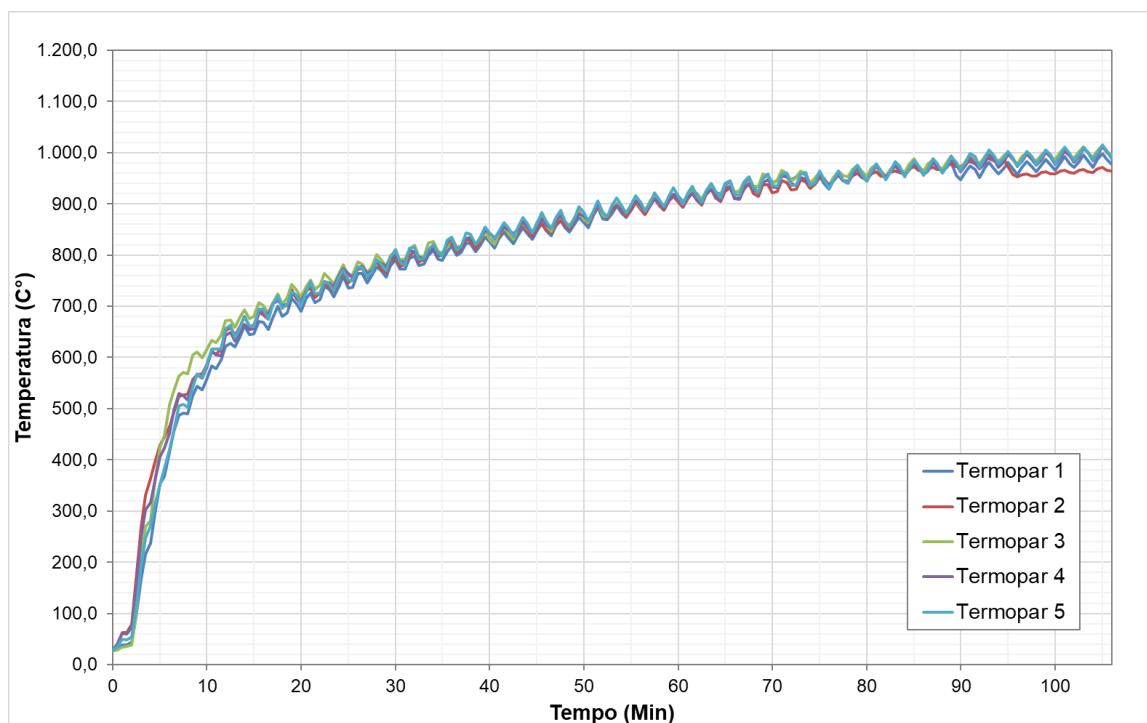
Figura 4 – Valores de temperatura registrados pelos termopares da face interna

A Figura 4 apresenta o gráfico com os valores de temperatura da superfície interna da amostra (diretamente exposta às altas temperaturas), a Figura 5 o gráfico com os valores de temperatura da superfície externa da amostra (não exposta diretamente às altas temperaturas) e a Figura 6 o gráfico com os limites normativos e a temperatura média obtida no interior do forno, em graus Celsius (°C), obtidos no desenvolvimento ensaio.

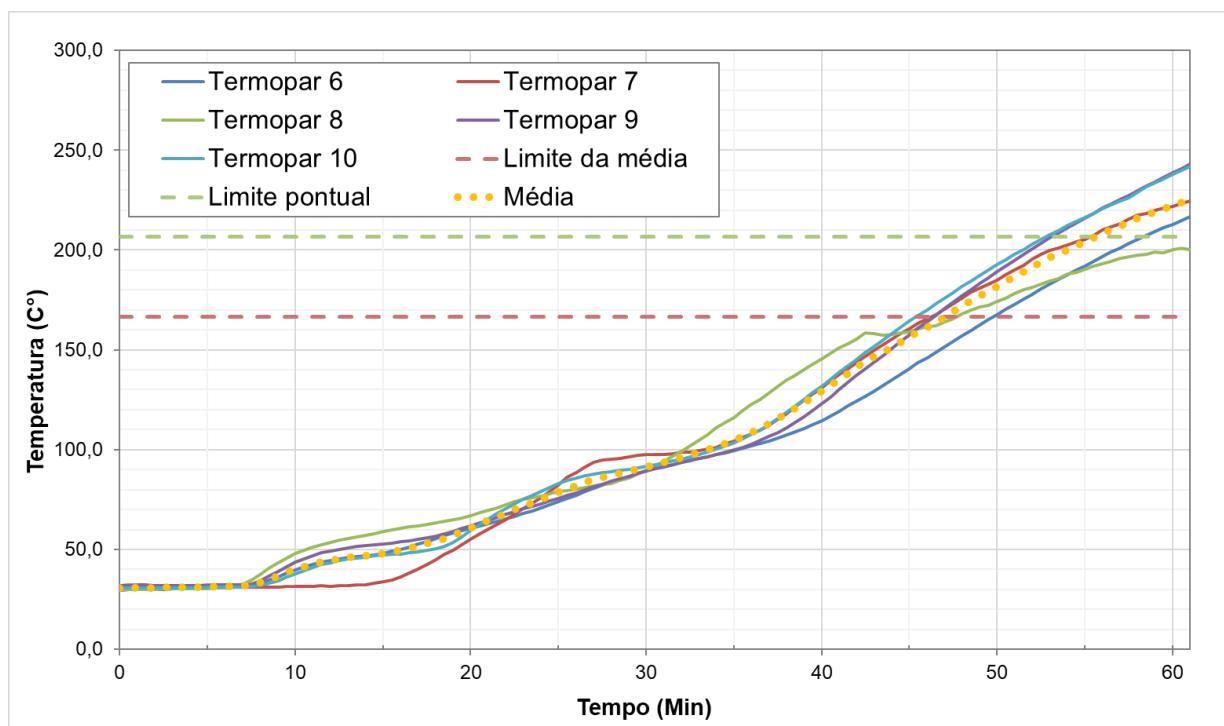
Figura 5 – Valores de temperatura registrados pelos termopares da face externa

Verifica-se que aos 47 minutos, o isolamento térmico do sistema extrapolou os limites normativos na temperatura média, e aos 53 minutos ultrapassou o limite de temperatura pontual.

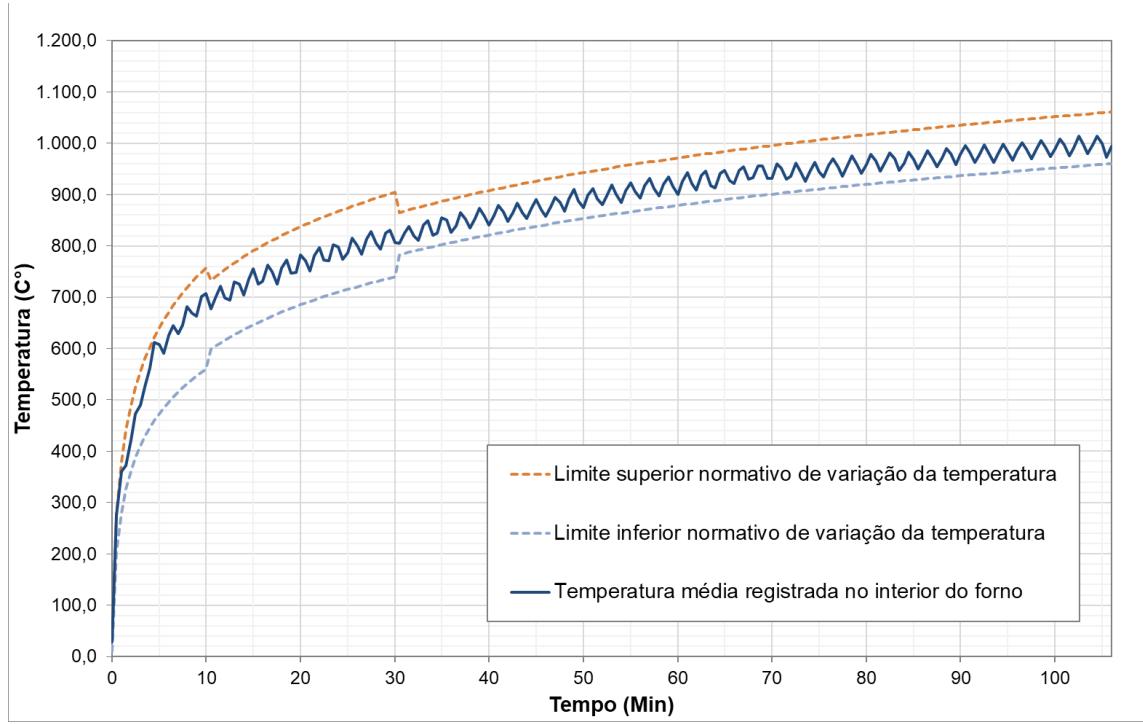
Figura 6 – Limites normativos e valor médio de temperatura registrado no interior do forno vertical

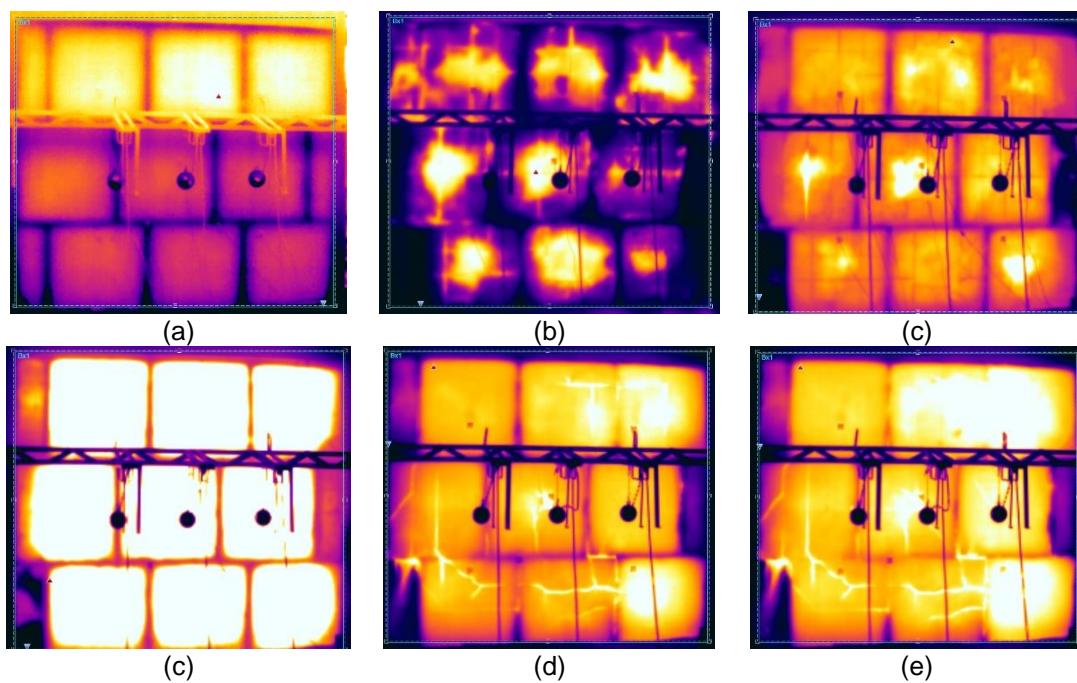
Figura 7 – Imagens de câmera termográfica aos (a) 0 minutos; (b) 15 minutos; (c) 30 minutos; (d) 60 minutos; (e) 90 minutos e (f) 106 minutos

A Figura 7 apresenta as imagens registradas pela câmera termográfica ao longo do ensaio.

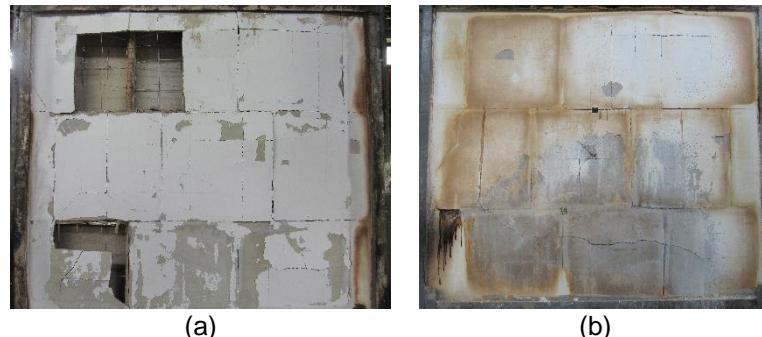
Figura 8 – Aspecto das faces (a) exposta às elevadas temperaturas e (b) face não exposta após o ensaio

A Figura 8 apresenta o aspecto das faces da amostra após a execução do ensaio. A Figura 9 apresenta alguns detalhes da amostra após o ensaio.

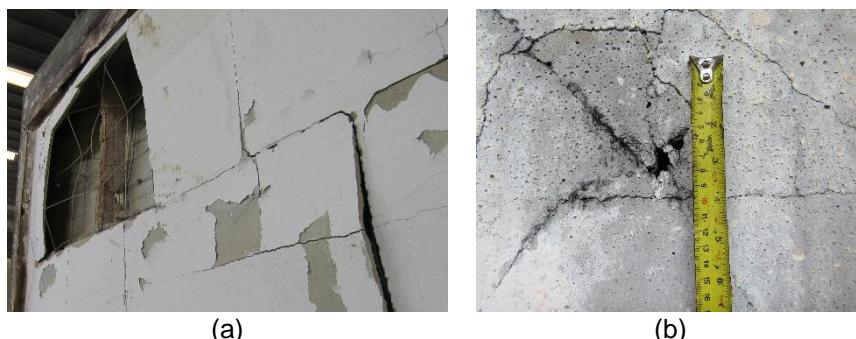
Figura 9 – Aspecto pós-ensaio, (a) degradação de blocos na face exposta e (b) trincas na face não exposta
