**F96- 06 – RELATÓRIO DE ENSAIO**  
**Relatório Nº 4441/2021**

**2. Objetivo**

Avaliar a resistência relativa de amostras de revestimentos quanto à propagação de fungos de mofo de superfície e crescimento de mofo em um ambiente interno severo, descritas no item 4, conforme ASTM D3273-16.

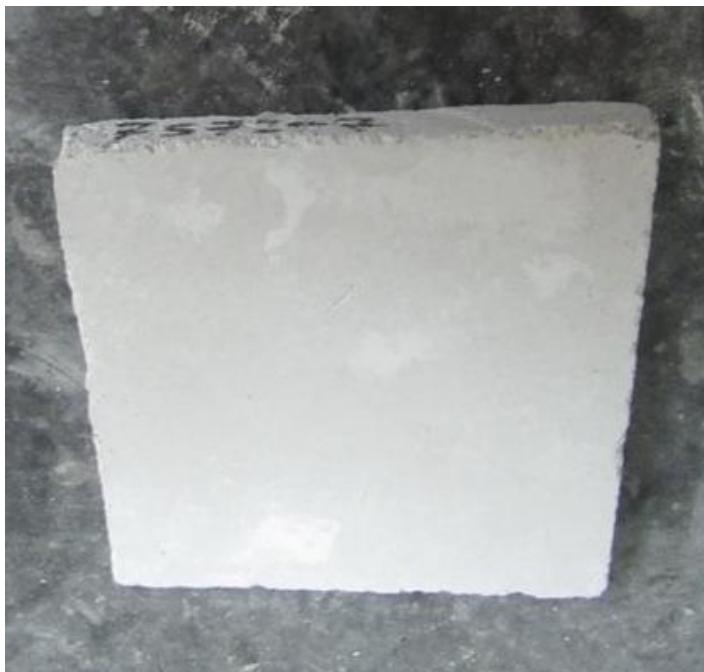
Na Figura 1 é apresentado o aspecto de um corpo de prova antes de ser ensaiado.

**Figura 1 – Corpo de prova antes do ensaio**

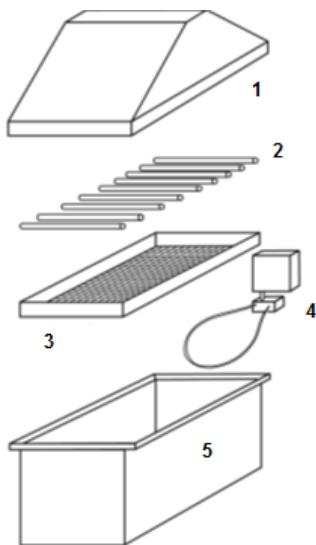
A Figura 2 ilustra o esquema da câmara utilizada no ensaio, sendo composta por: (1) tampa da câmara (2) barras para suporte dos equipamentos (3) bandeja para disposição do solo (4) interface de controle de temperatura e (5) base da câmara.

**Figura 2 – Croqui esquemático da câmara de ensaio**

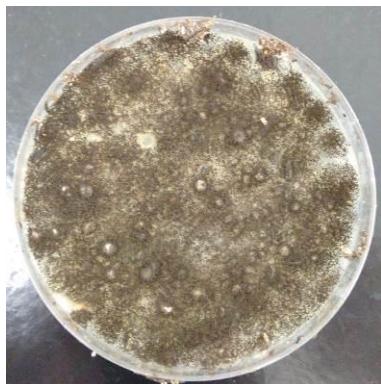
Inicialmente, houve um período de instalação dos fungos na câmara de ensaios, com seu espalhamento sobre o solo, tendo este período se estendido por 14 dias. Realizaram-se testes biológicos para confirmação da presença de fungos, anteriormente a iniciação do ensaio, conforme aponta a Figura 3.

**Figura 3 – Análise biológica da terra com inoculação de fungos.**

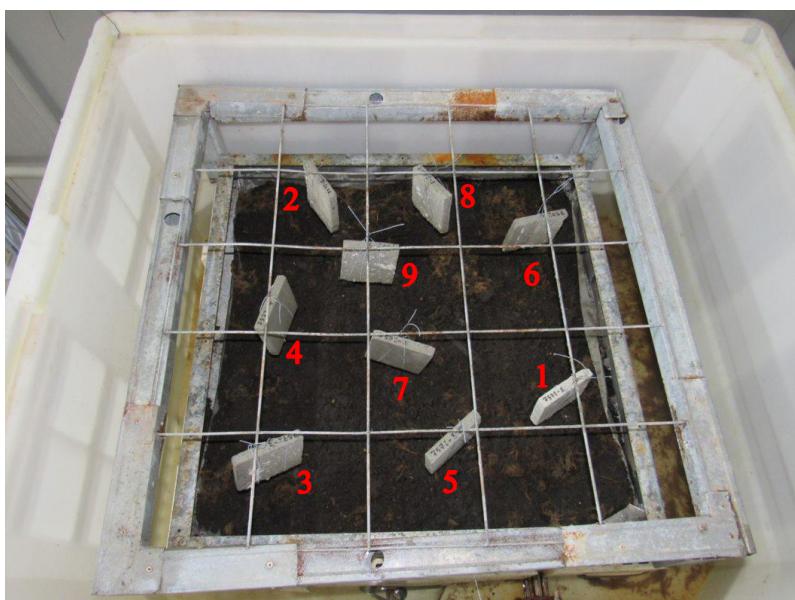
Posteriormente, os corpos de prova foram dispostos com a utilização de grampos, conforme apresenta a Figura 4, sendo a numeração correspondente à ID dos corpos de prova.

**Figura 4 – Corpos de prova durante do ensaio**

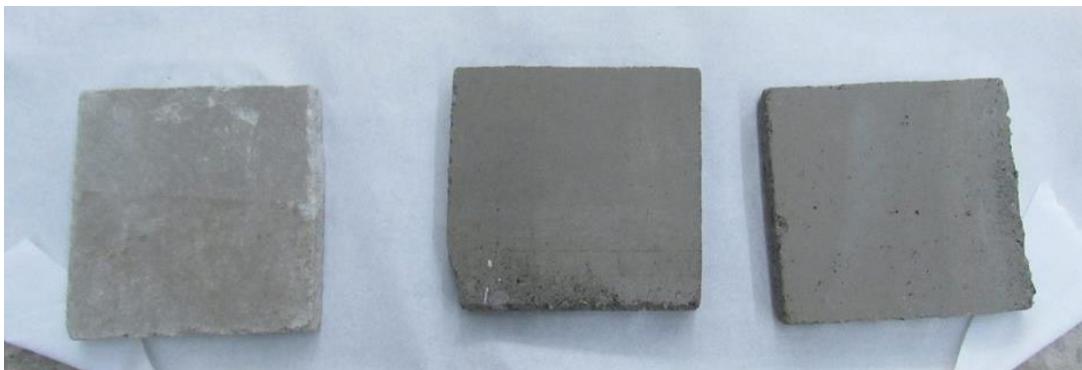
As Figuras 5, 6 e 7 apresentam os corpos de prova ao final das 4 semanas de exposição à câmara de fungos. Não foi observada evolução durante as semanas anteriores.

**Figura 5 – Corpos de prova 7572-1, 7572-2 e 7572-3 após finalização do ensaio**

Analisando visualmente os corpos de prova ao longo dos 28 dias, não se observou a proliferação de fungos nas amostras. A Figura 8, oriunda da ASTM D3273-16, representa a desfiguração de 1 à 10% da área total da amostra, condizendo com a avaliação das amostras ensaiadas. Segundo a referida norma, tal desfiguração refere-se à classificação 9.

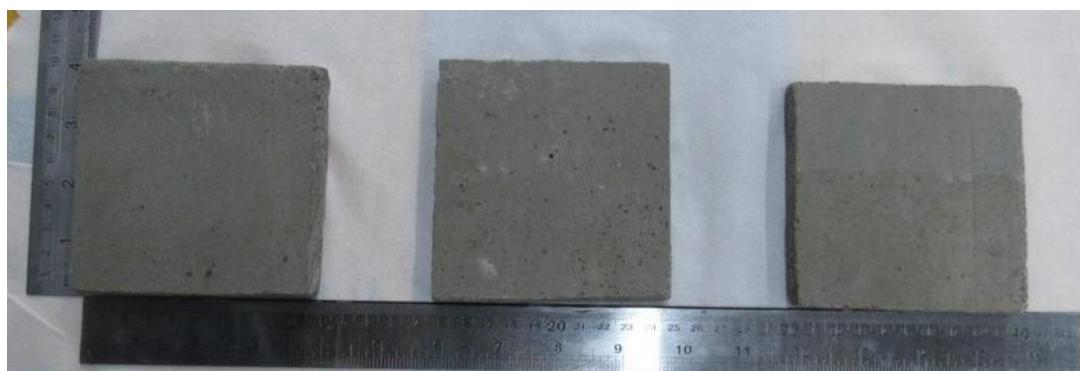
**Figura 6 – Corpos de prova 7572-4, 7572-5 e 7572-6 após finalização do ensaio**

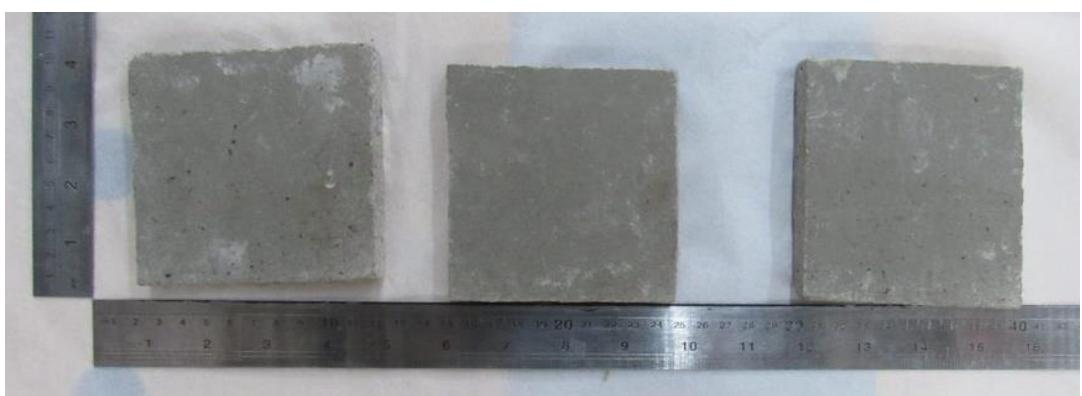
**Figura 7 – Corpos de prova 7572-7, 7572-8 e 7572-9 após finalização do ensaio**

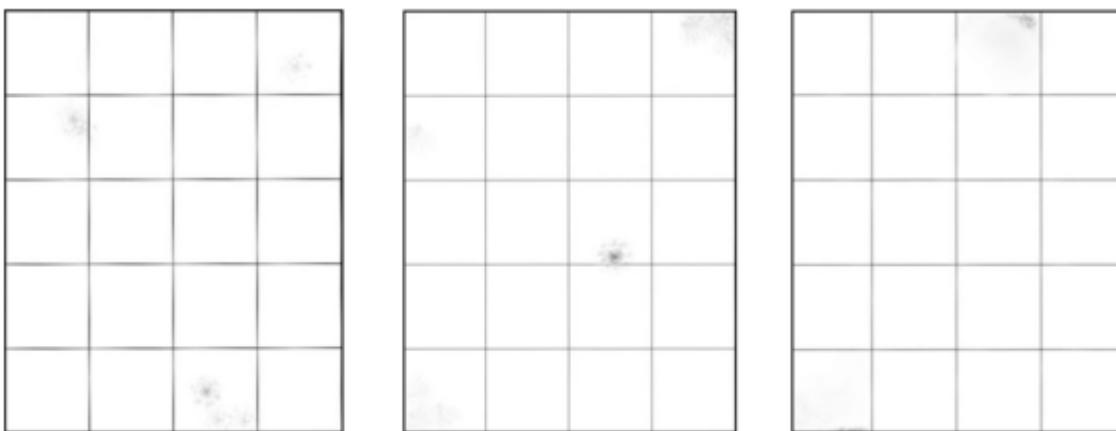
**Figura 8 – Desfiguração das amostras de classificação 9, segundo ASTM D3272-16**
